Plusidea ベーシックメニュー

# 廊下床・階段床改修工事

## 長尺塩ビシート貼り

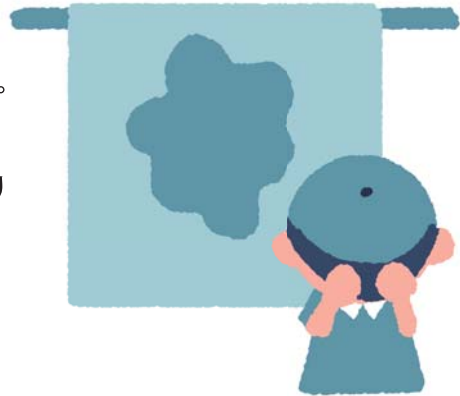
共用廊下の床と天井はつながっています。  
それは、雨漏りのサインかも知れません。

廊下の天井を見上げてください。  
そこにも劣化が見えたら、漏水のサイン。  
そうならないためにも、  
早めの改修が必要です。塩ビシート貼り  
にすると、防音性もアップし、  
雨の日の滑りやすさも解消されます。

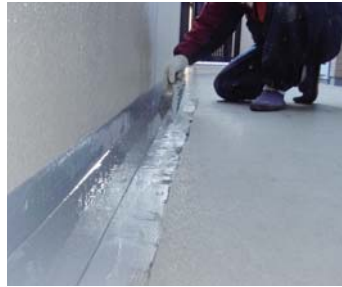
### 1 側溝・巾木 ウレタン塗膜防水

側溝と巾木については、塩ビシート貼りの前にウレタン塗膜防水を施します。

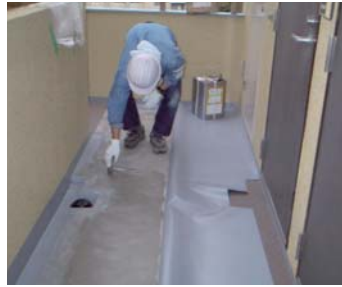
### 2 接着剤塗布

接着剤を塗布します。

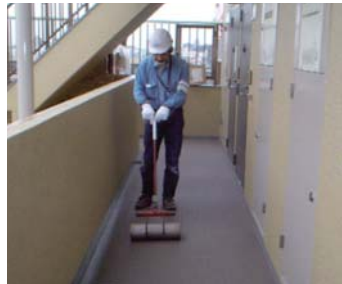
### 3 塩ビシート圧着

塩ビシートを裁断し、ローラー転圧にて圧着します。

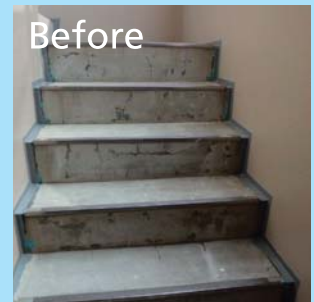
Before

[階段床の例]
